Prüfbericht

Prüfung der Dichtheit bzw. Schutzart durch Gehäuse

Kundenanforderung nach DIN EN 60529/VDE 0470 Teil 1

Prüfobjekt	Typbezeichnung	Ident-Nr.
Rückleuchte	Earpoint III	ohne

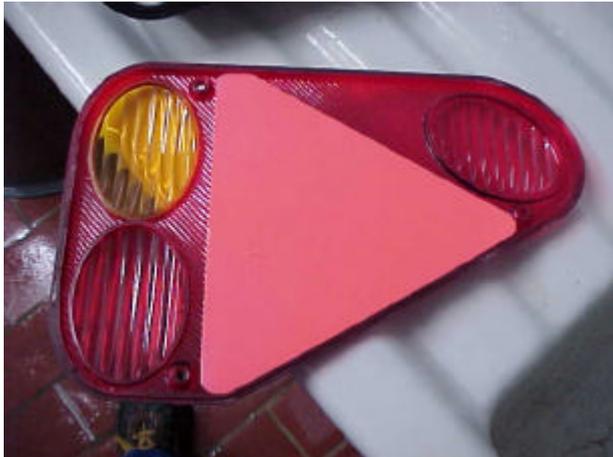
Das Prüfobjekt wurde geöffnet. Visuell war kein Eindringen von Staub oder Wasser feststellbar.

Bild 1 Glasinnenseite nach der Prüfung

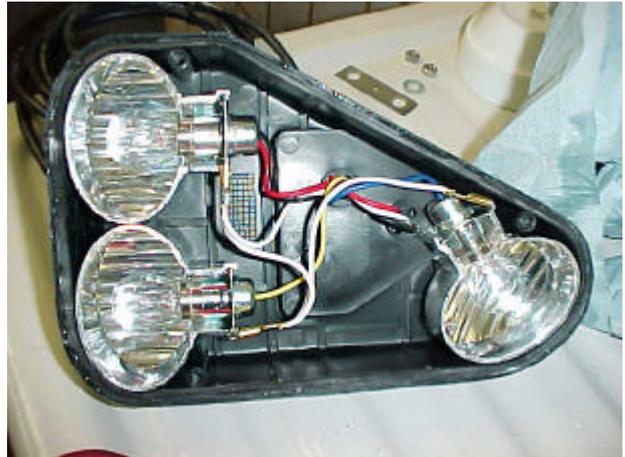
Bild 2 Leuchteninnenseite nach der Prüfung
